# Änderungshistorie

Vor Beginn aller Arbeiten Änderungshistorie lesen

Stand: 09.09.2024

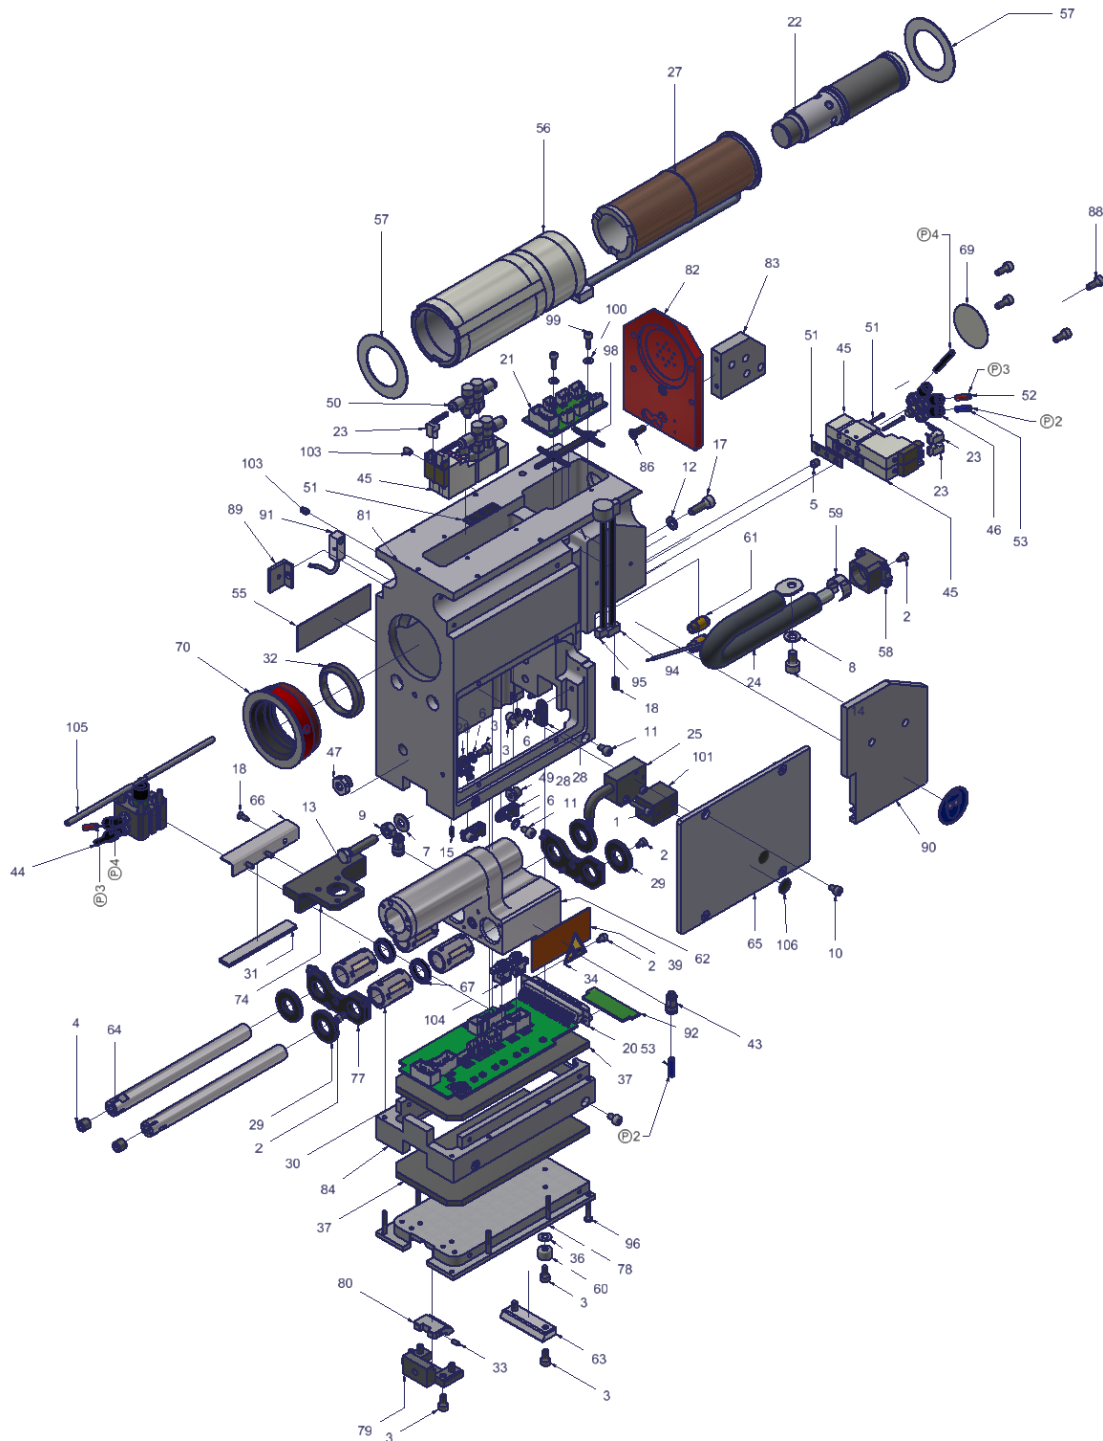
## 1.1 12.08.2024 Austausch des Drosselrückschlagventils 90-07-48 gegen 90-08-18 beim KSE 1055 LSPs und LSPs V2.

- Das Einstellen der Geschwindigkeiten der Lademechanik war etwas aufwendig. Das Drosselrückschlagventil 90-08-18 (Position 50) ist mit einem Schlitzschraubendreher verstellbar.

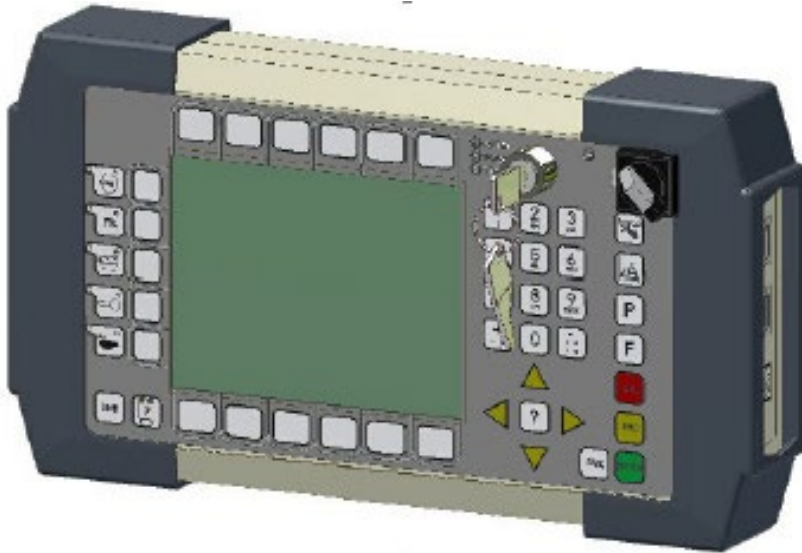
## 1.2 05.08.2024 Update Bedienteil 66-09-68

- Das Bedienteil 66-09-68 wurde ersetzt, durch das Bedienteil 66-09-68T.
- Das Microcontroller board ist ab der Softwareversion 2.00.67 integriert.

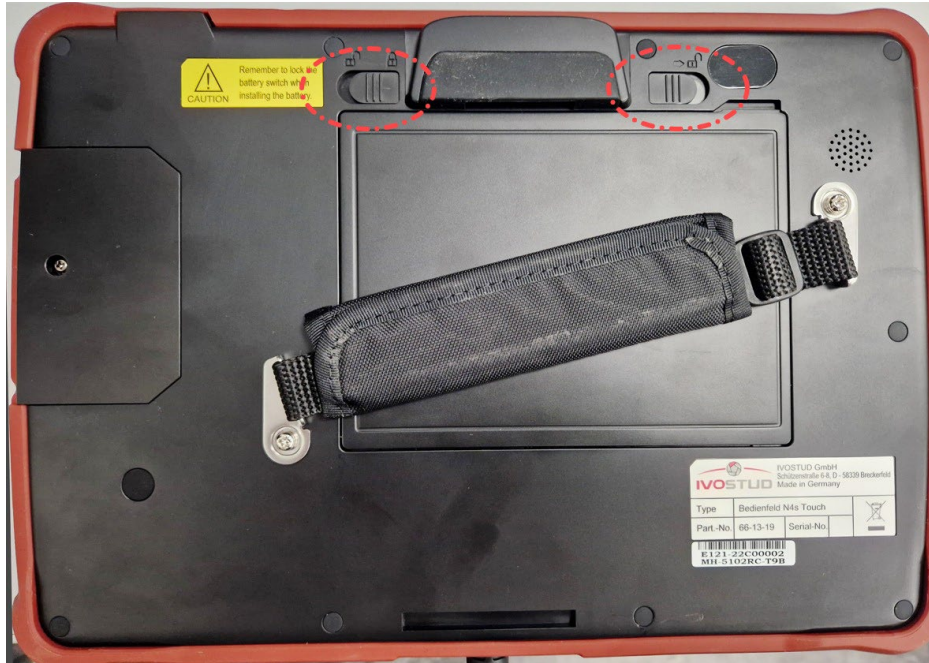
### 1.3 12.07.2024 Touch Bedienteil Akku-Schacht Abdeckung

- Die Verriegelungs-Nasen des Akku-Schachtes beim Touch Bedienteil 66-13-19 brachen vereinzelt ab.
- Ein Herausfallen des Akkus musste vermieden werden.

- Das Batteriefach mit den beiden Verriegelungs-Nasen wird jetzt mit einem selbstklebenden durchsichtigen Aufkleber (Art.-Nr.: 91-10-63) zusätzlich gesichert.
- Dieser Aufkleber ist wiederverwendbar.

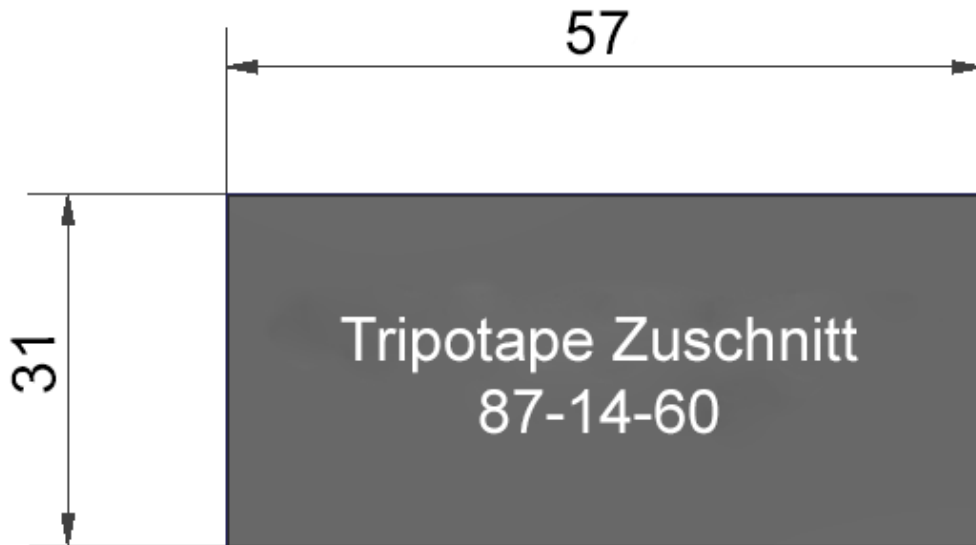
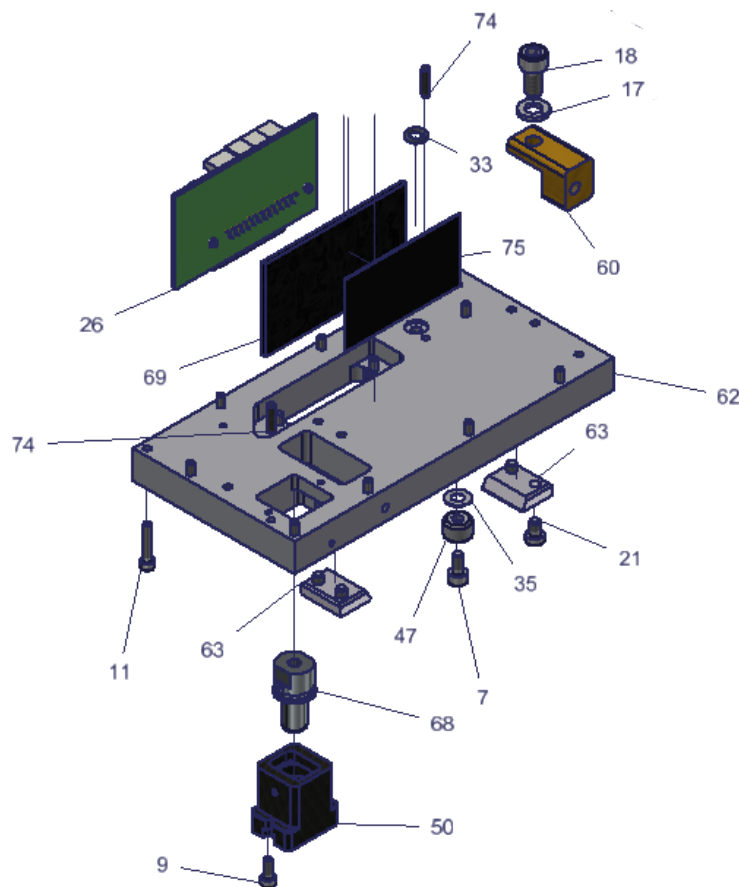
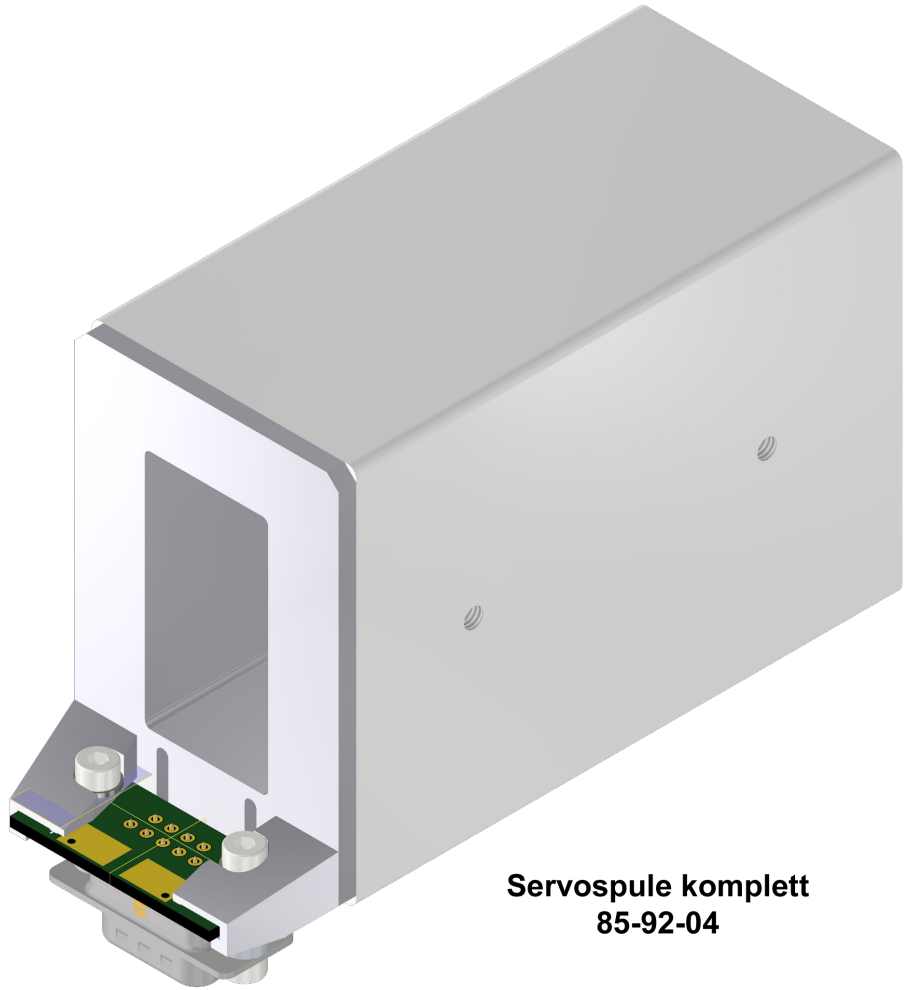
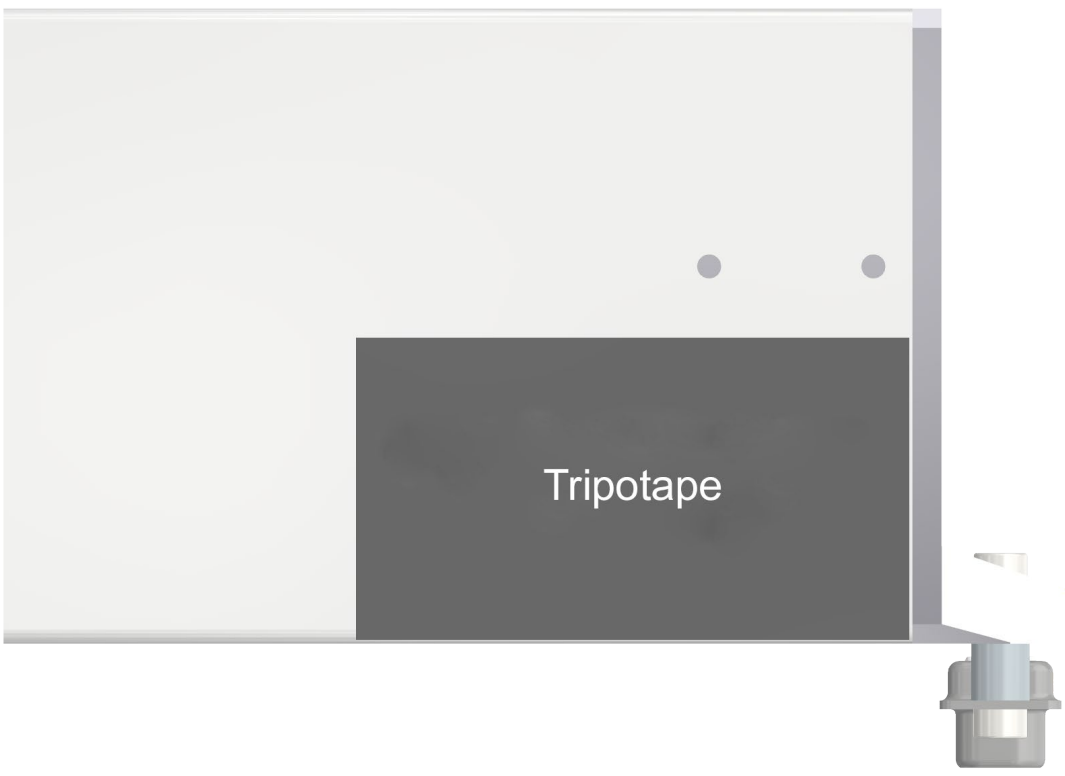
## 1.4 09.07.2024 Tripotape Zuschnitt KSE 2000s

- Da es vereinzelt zu Problemen gekommen ist, muss in den KSE2000s eine robuste Schutzfolie (Tripotape) hinter die Platine an die Servospule (85-92-04) geklebt werden.

- Die Kapton Klebefolie wurde ersetzt durch einen Tripotape Zuschnitt.

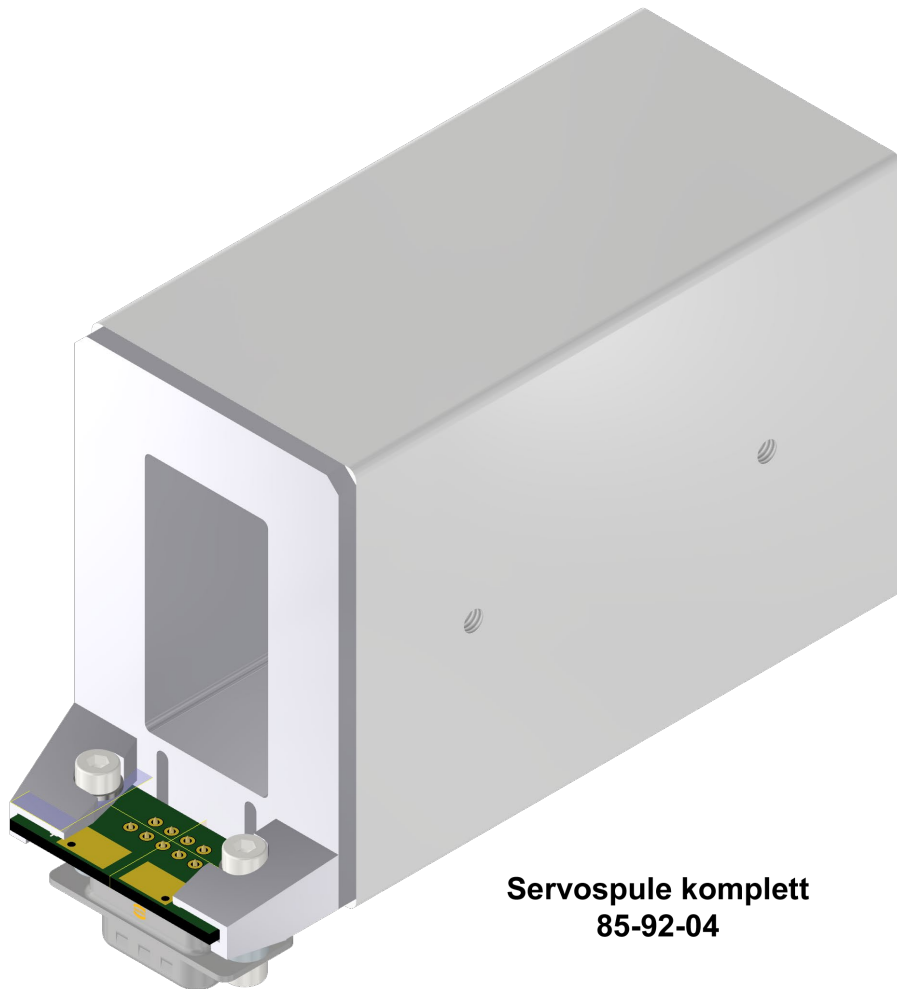
**Servospule komplett  
85-92-04**

- Die mehrteilige Spulenversion wurde ersetzt durch eine komplette Servospule (85-92-04), in der der Spulenkörper im Spulengehäuse eingegossen ist.

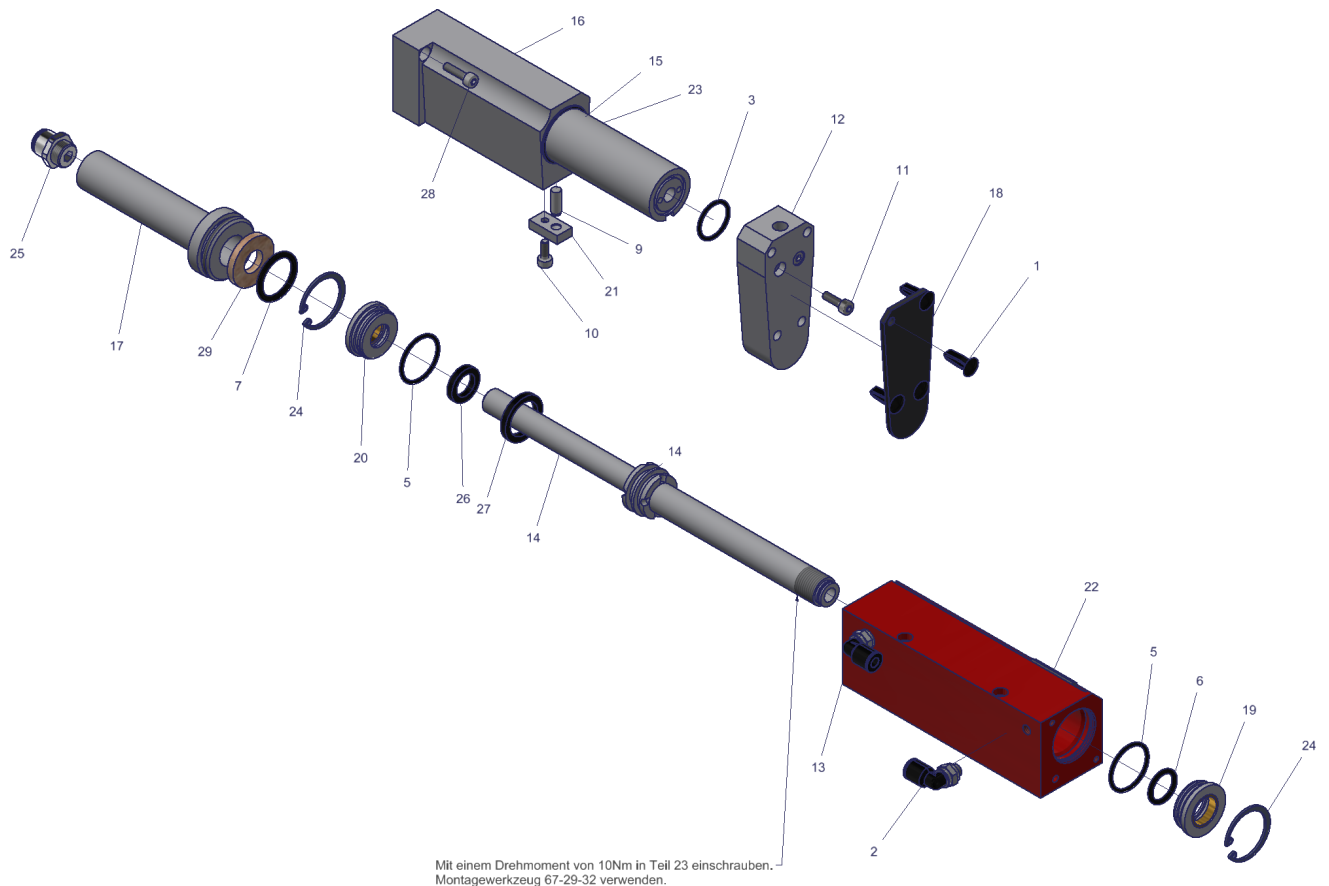
## 1.6 30.04.2024 Zuführeinheiten KSE 1055 LSPs (Filzabstreifer)

- Den Zuführeinheiten -links und rechts- wurde ein Filzabstreifer hinzugefügt (Position 29).
- Der Filzabstreifer wird benötigt, um eine Verschmutzung gering zu halten und eine entsprechende Reinigung möglich zu machen.

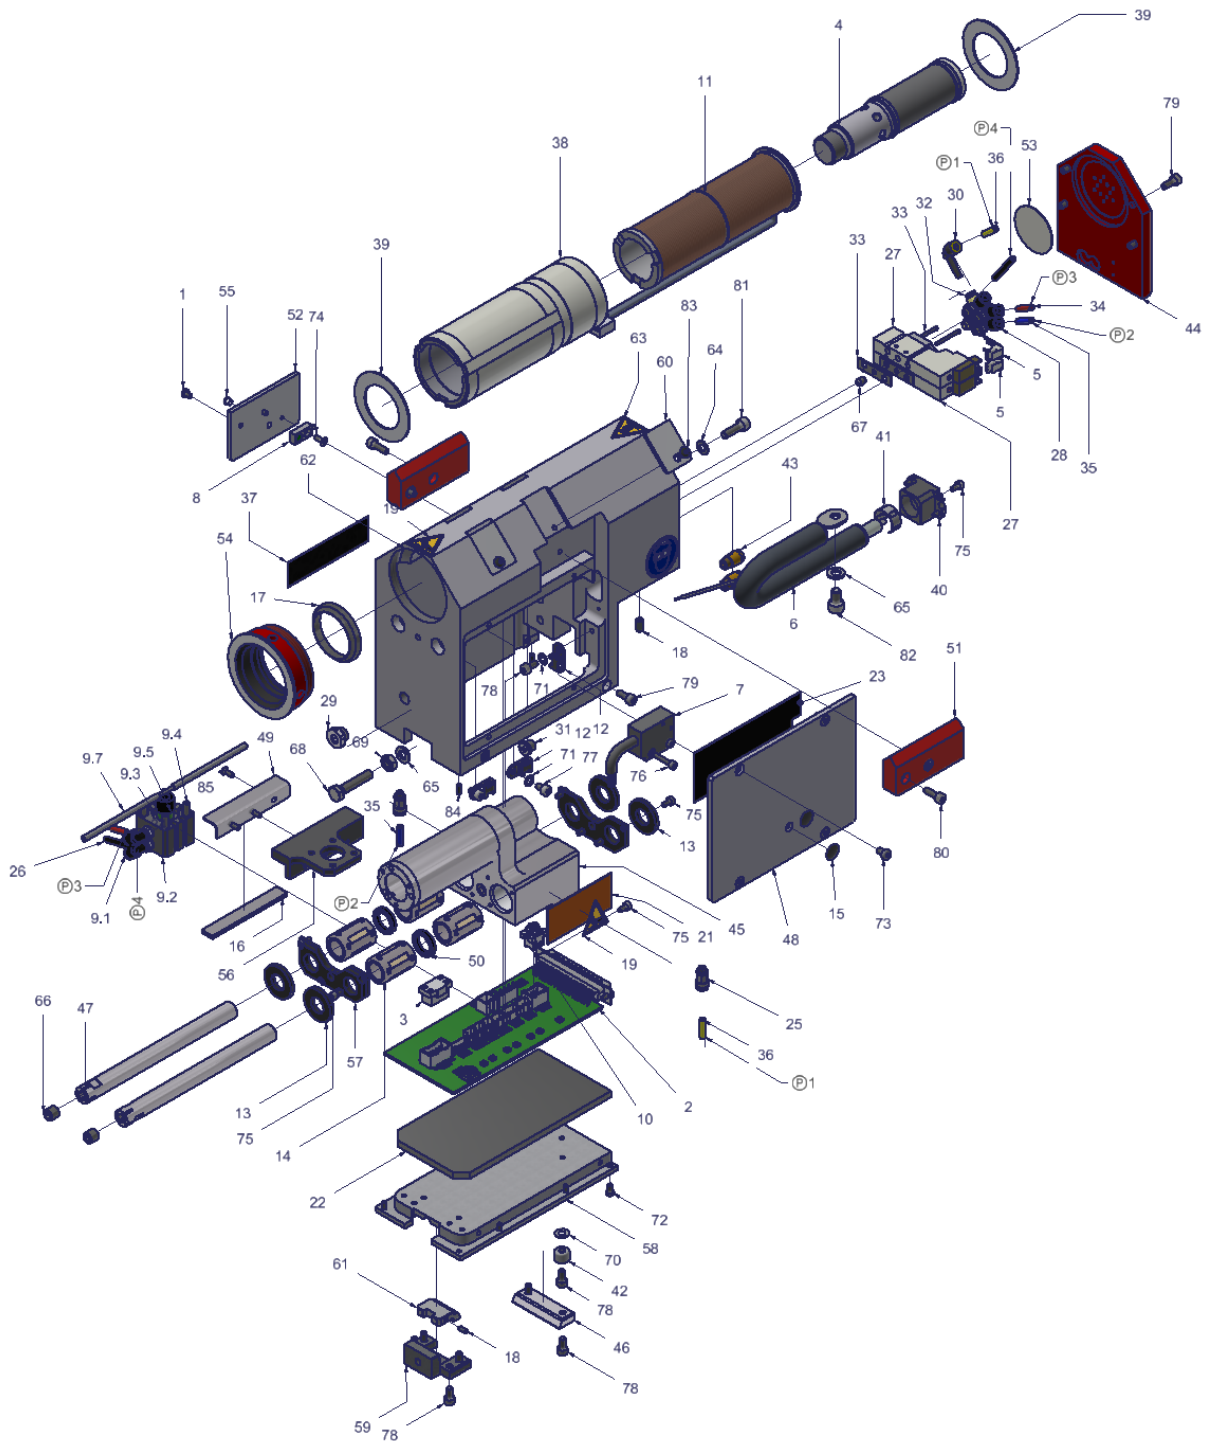
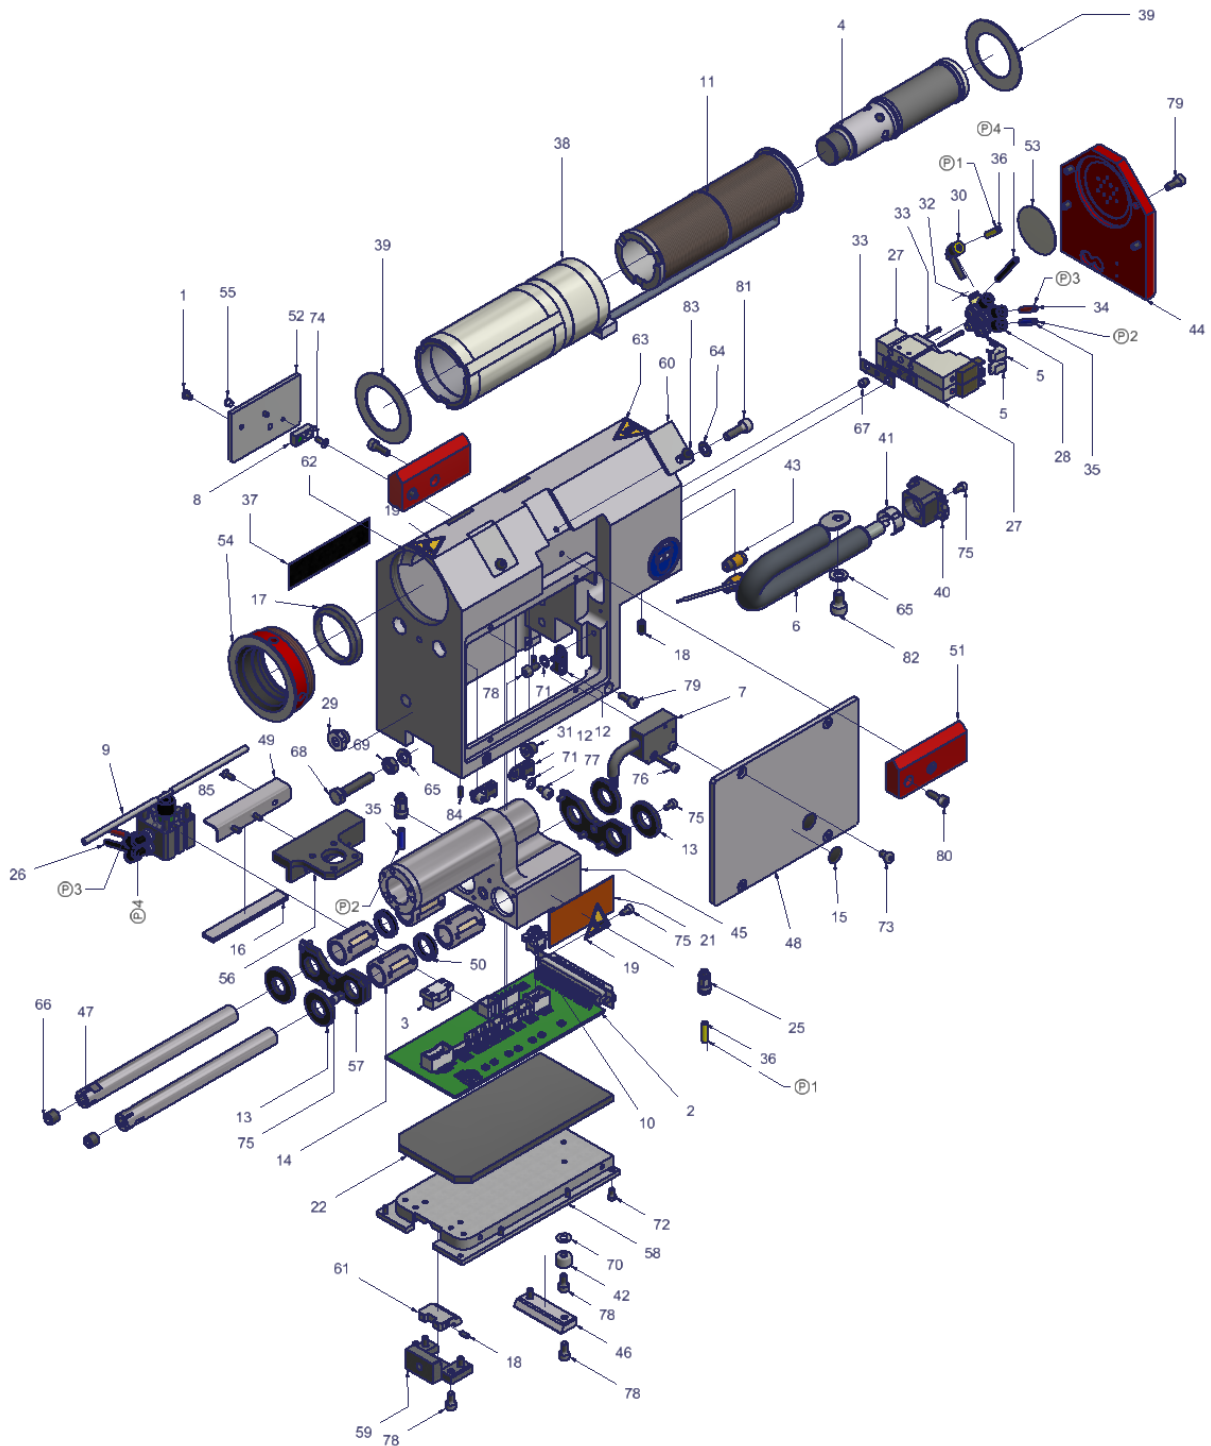
## 1.7 18.03.2024 Wegfall des Tripotapes bei den Köpfen KSE1xxx und KSE9xxx

- Am Tripotape 87-14-60 (Position 23) löste sich die Gleit- bzw. Isolierschicht vom eigentlichen Kleber und klempte sich dann im Schweißkopf ein.
- Nach erfolgreichem Test fällt das Tripotape im Grundkopf weg. Im Beispiel ist der Grundkopf des KSE 1055s SK zu sehen.

- Grundkopf KSE 1055s SK ohne Tripotape

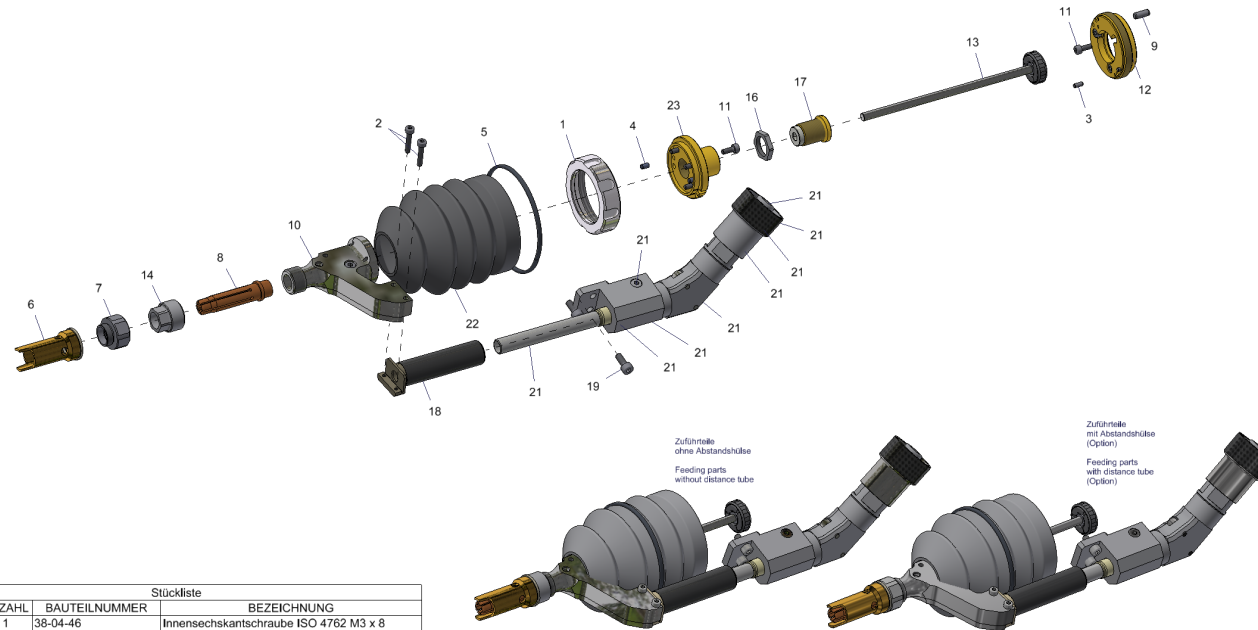
## 1.8 04.03.2024 KSE 1000s SK (81-50-28) Ladekopfanschluss

- Der Ladekopfanschluss (Position 23) 92-19-11 wurde ausgetauscht durch den Ladekopfanschluss 92-45-56.

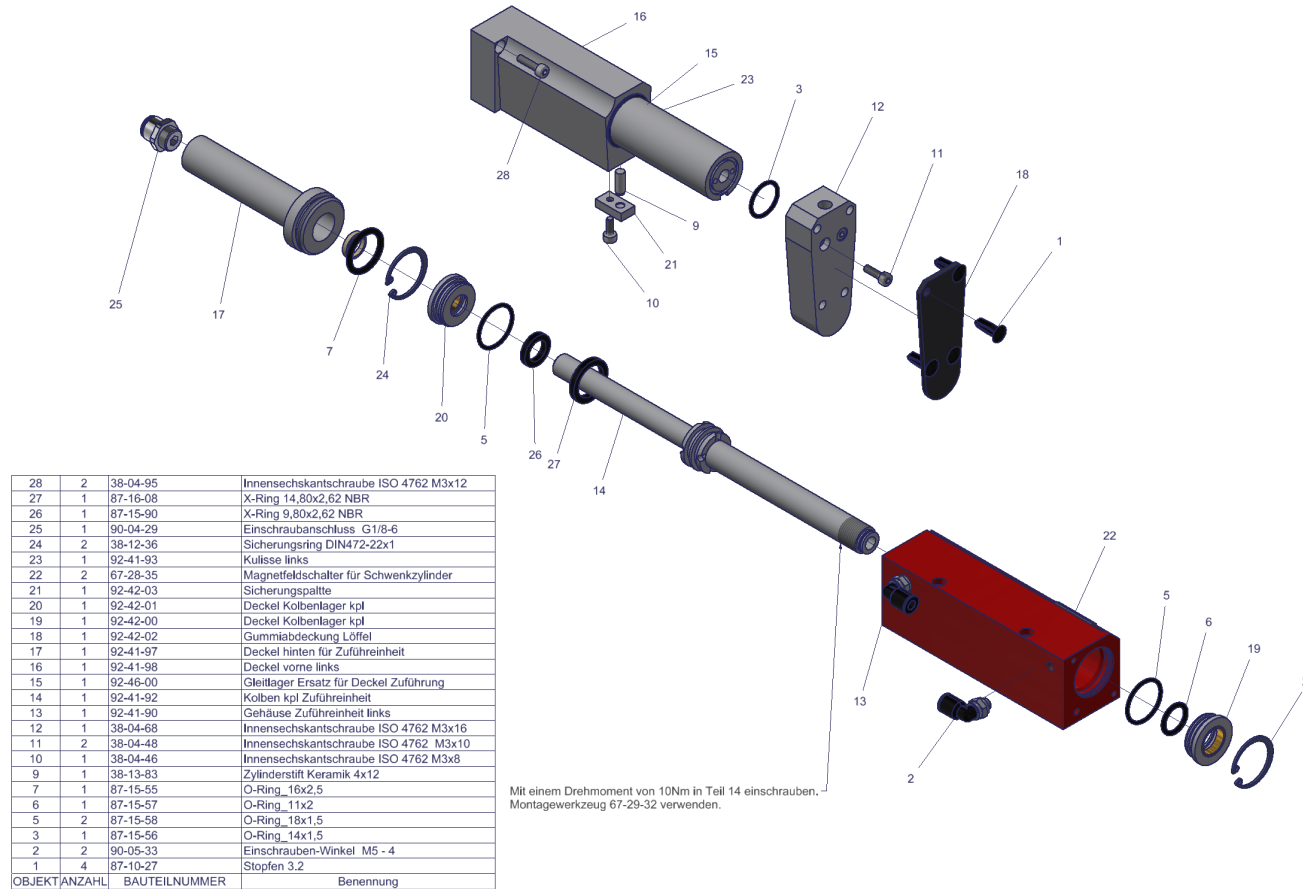
- Zuführinheit links. Das Gleitlager 87-15-93 (Position 15) wurde durch das Gleitlager 92-46-00 ersetzt.

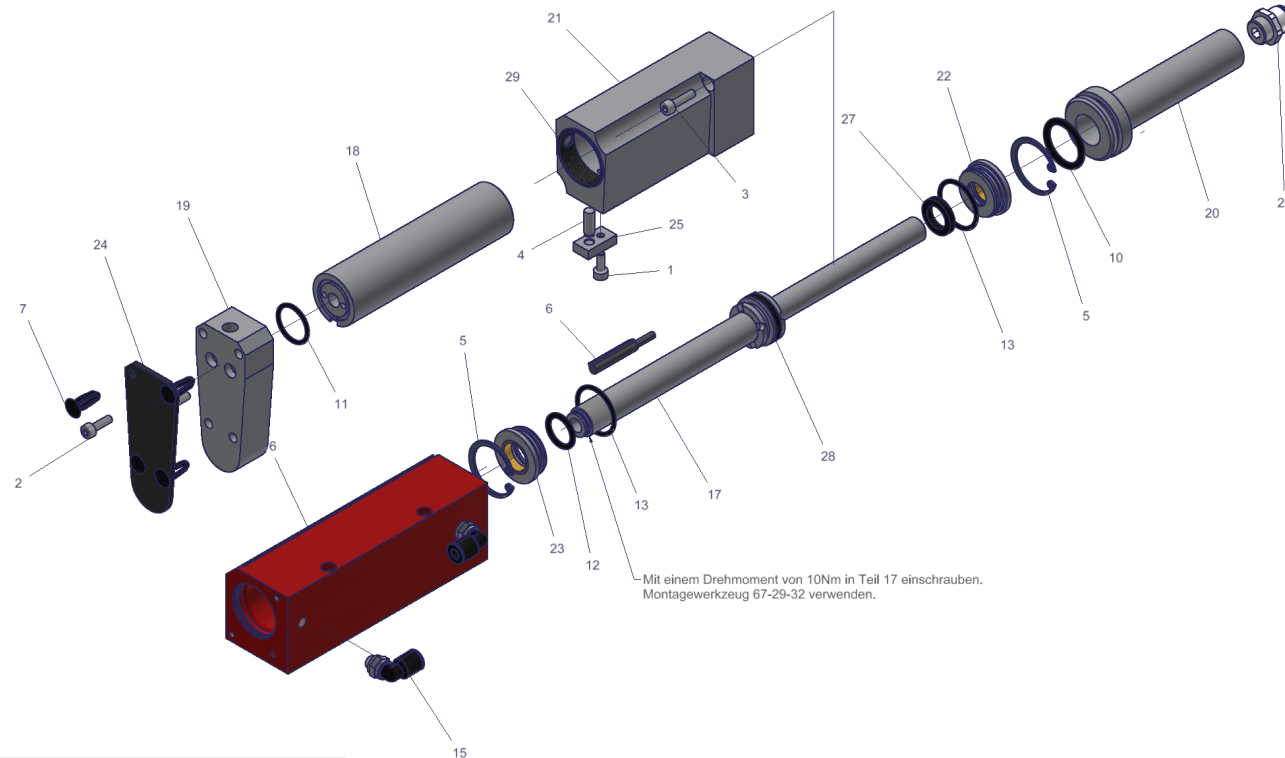
- Zuführeinheit rechts. Das Gleitlager 87-15-93 (Position 29) wurde durch das Gleitlager 92-46-00 ersetzt.

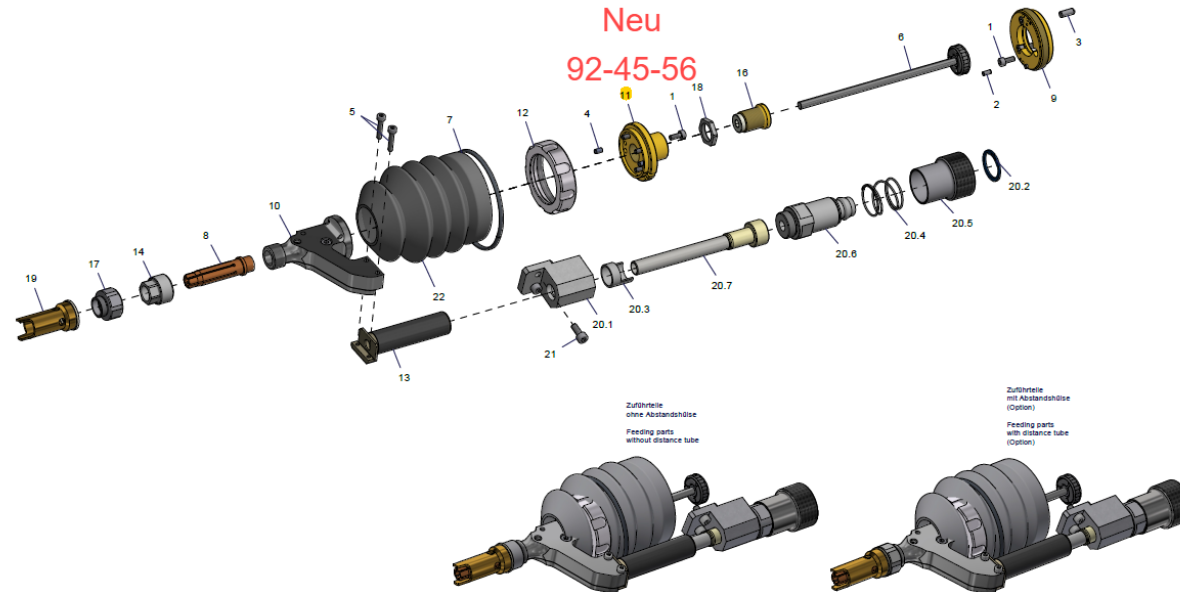
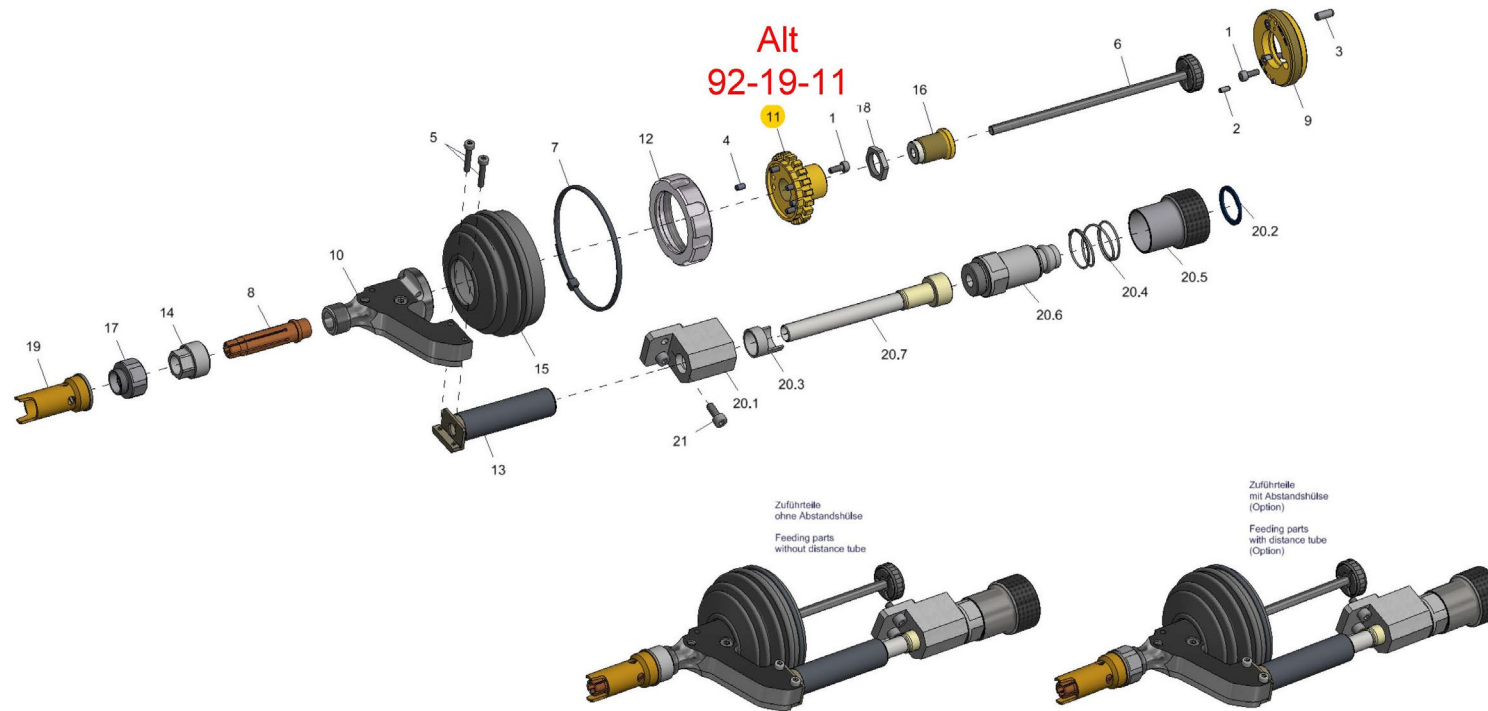
## 1.10 19.02.2024 Bolzenschweisskopf KSE 1000s SK (81-50-15)

- Der Ladekopf 92-19-11 (Position 11) wurde ausgetauscht durch den Ladekopf 92-45-56 (Position 11).

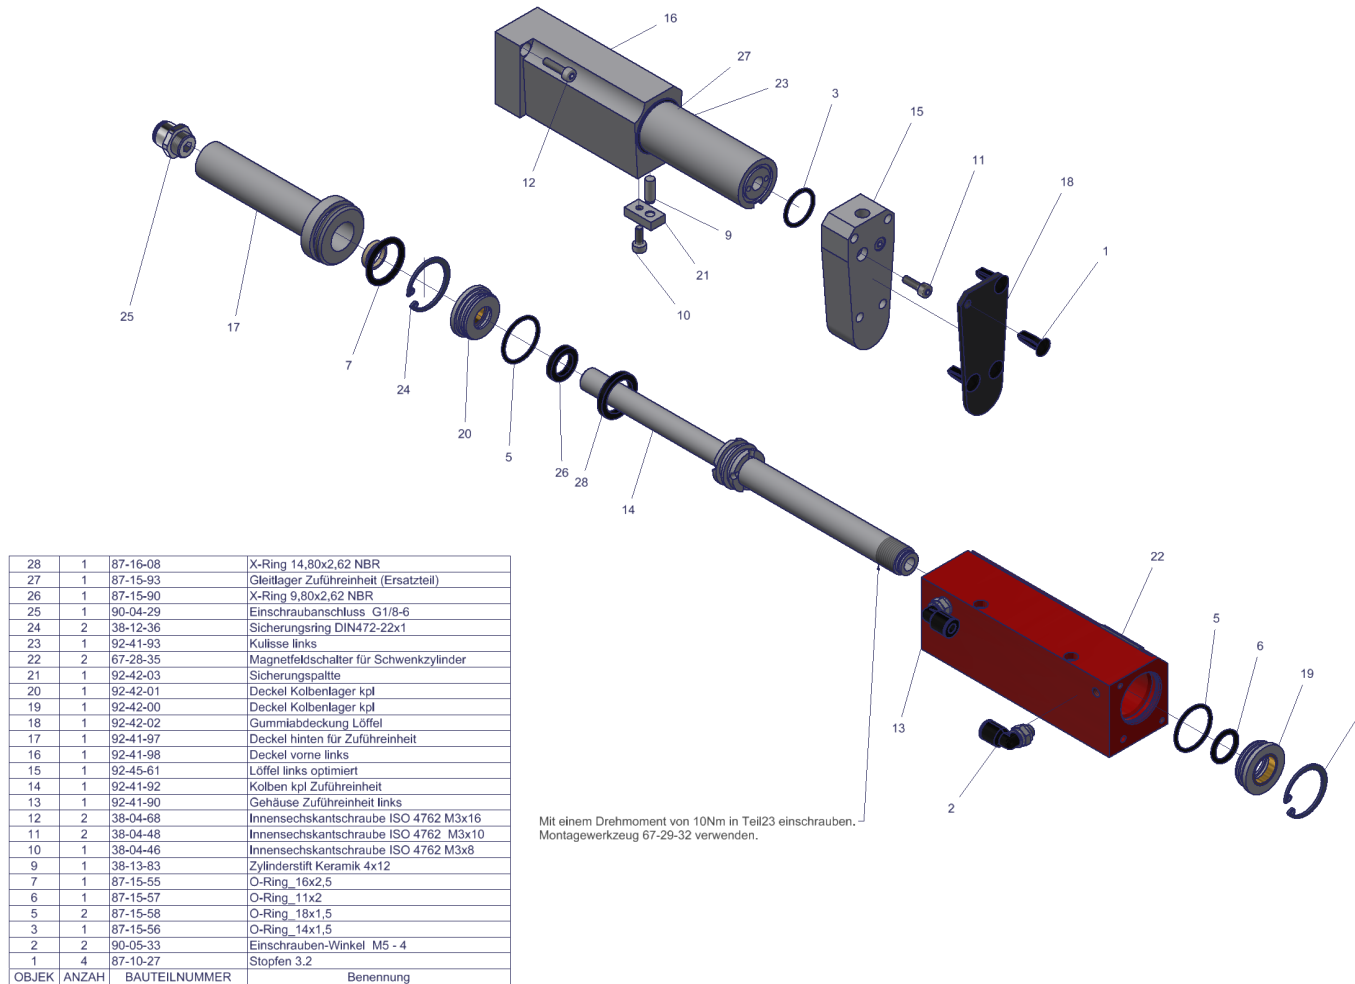
## 1.12 11.10.2023 Löffel Zuführeinheit KSE 1055 LSPs

- Der Löffel (Position 15) wurde durch die optimierte Variante 92-45-61 ersetzt.

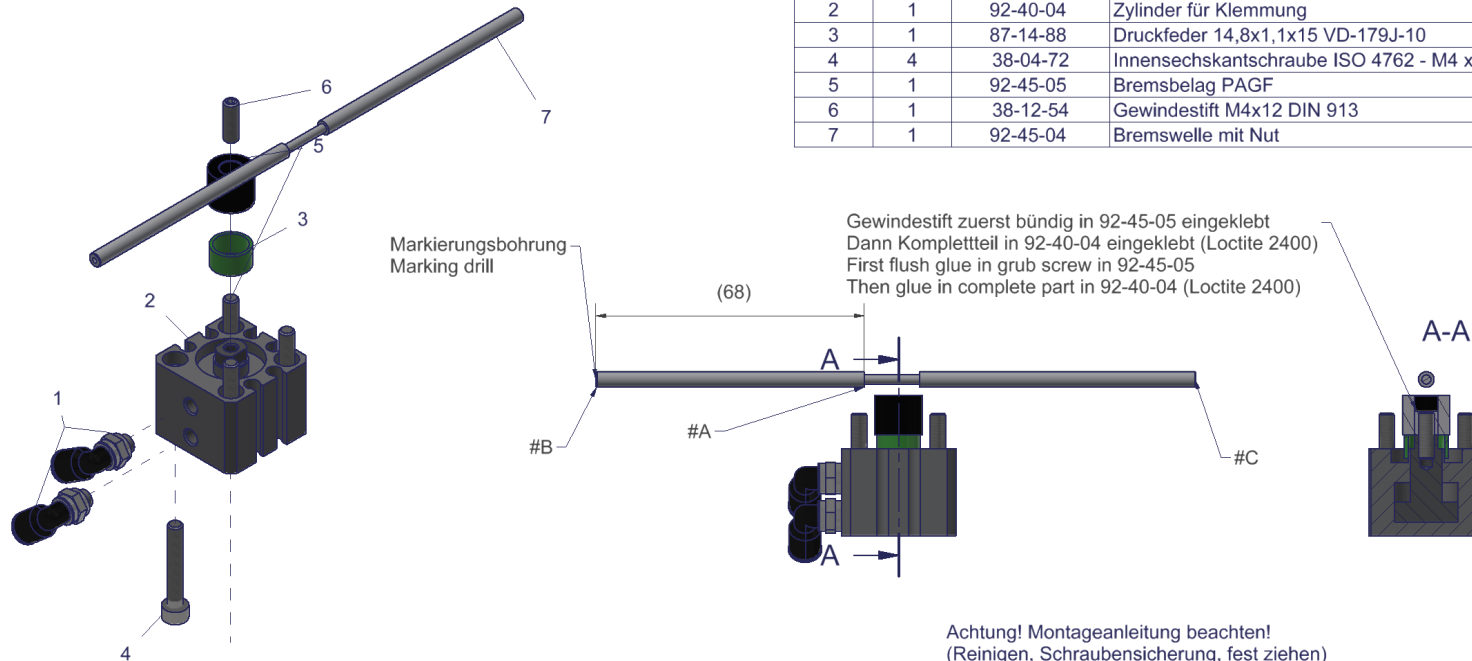
## 1.13 19.06.2023 Bremswelle bei den Köpfen KSE1xxx und KSE9xxx

- Die Bremswelle wurde bei allen Schweissköpfen ausgetauscht gegen eine Bremswelle mit Nut.
- Bei der alten Bremswelle rutschte die Klemmung.

Das Maß 68mm der Welle muss vorne sein (Markierungsbohrung). Das Spiel #A zwischen Welle und Klemmbelag sollte 1mm betragen. Die wird über die Gewindestifte im Kopf gemacht, indem man die Wellenposition verschiebt (# und #C). Die Welle darf in axialer Richtung nur spielfrei befestigt werden (ohne Spannung).

Gewindestift zuerst bündig in 92-45-05 eingeklebt  
Dann Kompletteil in 92-40-04 eingeklebt (Loctite 2400)  
First flush glue in grub screw in 92-45-05  
Then glue in complete part in 92-40-04 (Loctite 2400)

Achtung! Montageanleitung beachten!  
(Reinigen, Schraubensicherung, fest ziehen)  
Attention! See instruction sheet!  
(Clean, use screw locking, tighten)

Achtung! Softwarepaket muss mindestens 2.00.56 oder 4.00.38 sein  
Attention! Softwarepackage has to be 2.00.56. or 4.00.38 or higher
